ผลการดำเนินงาน

หมวด 2 โครงสร้างพื้นฐานทางด้านกายภาพและเทคโนโลยีที่เป็นมิตรกับสิ่งแวดล้อม
(กรณีเป็นอาคารเก่า)

ข้อที่ 2 มีการกำหนดแผนงานปรับปรุงโครงสร้างสถาปัตยกรรมหรือวัสดุประกอบอาคาร
ให้เอื้อต่อการอนุรักษ์พลังงานและสิ่งแวดล้อม

รายงานความก้าวหน้าสิ่งก่อสร้างตามแผนดำเนินการ

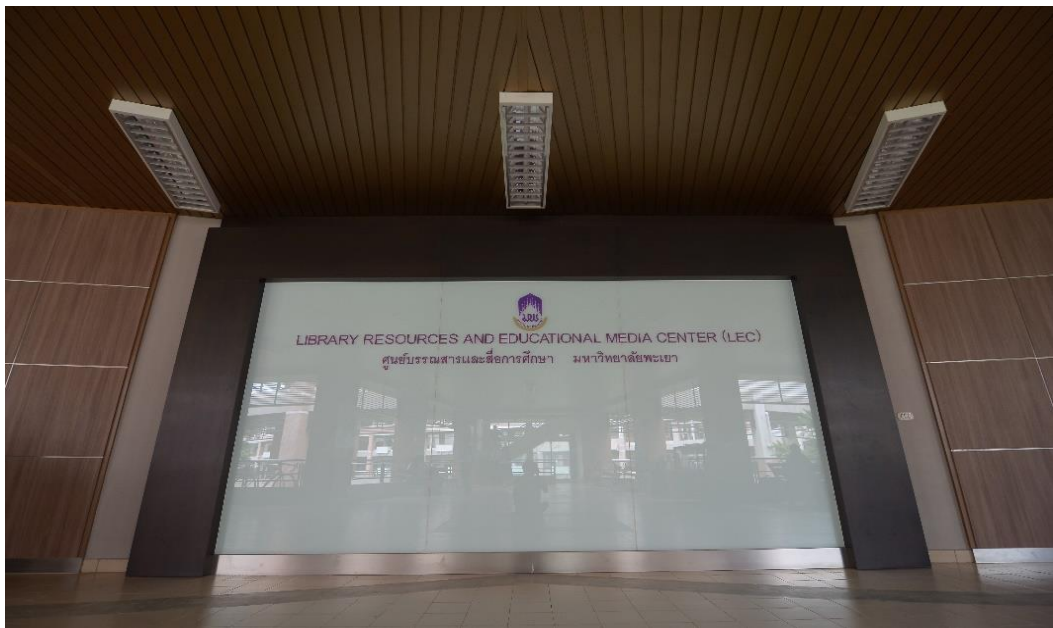
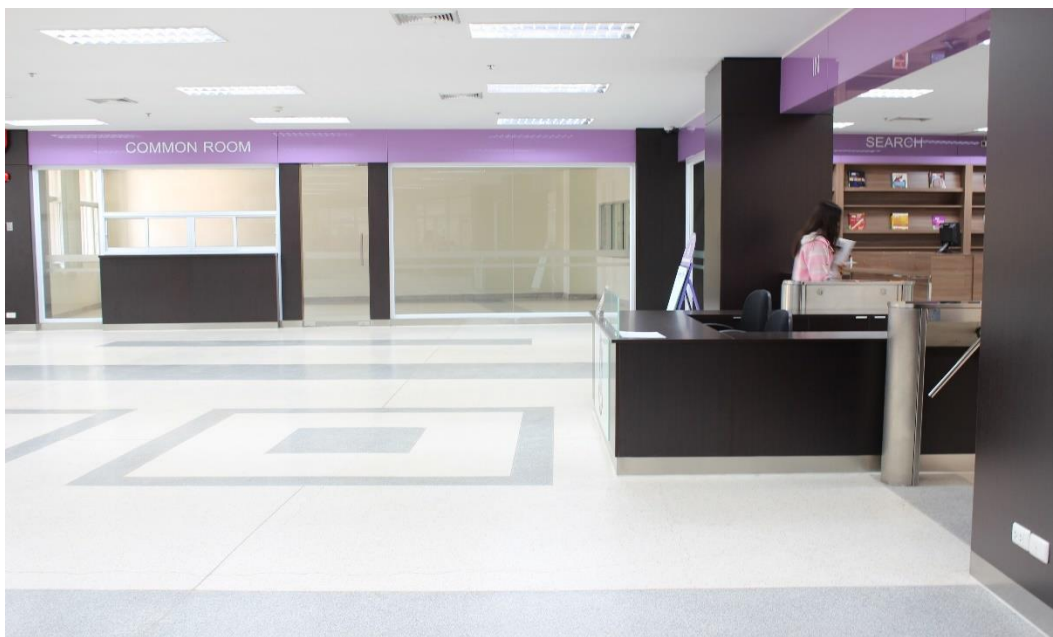
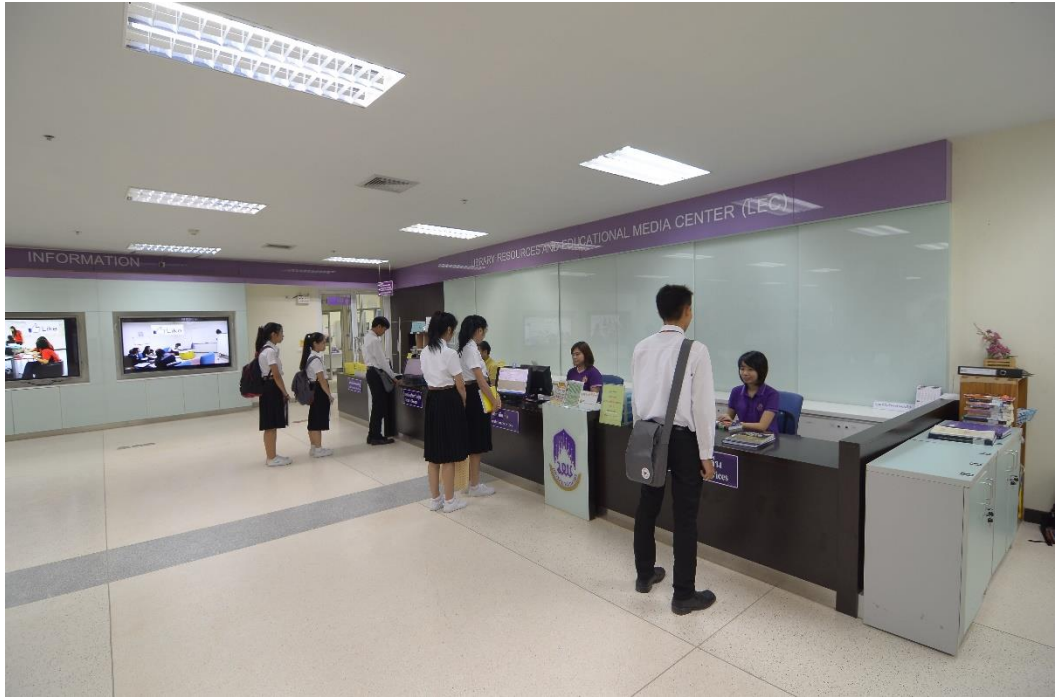
1. งบประมาณนี้ศูนย์บรรณสารและสื่อการศึกษา ได้ปรับภูมิทัศน์บริเวณทางเข้า-ออก จุดตรวจสัมภาระ เคาน์เตอร์บริการยืม-คืน ชั้นแสดงหนังสือใหม่

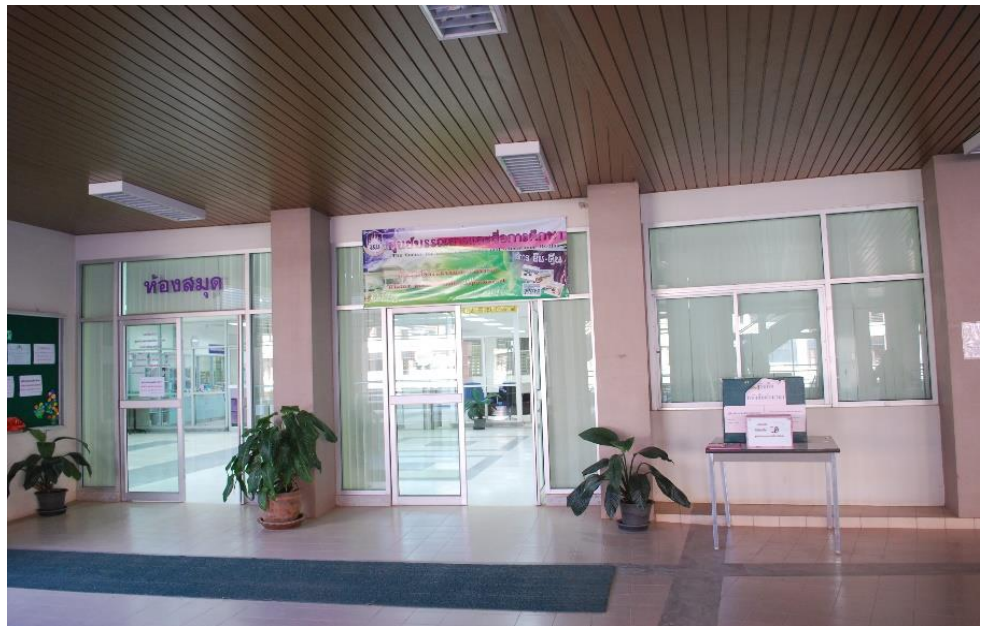
2. ศูนย์บรรณสารและสื่อการศึกษาได้มีการปรับปรุงทางเข้า โดยการติดตั้งประตูบานลม เพื่อป้องกันความเย็นออกจากพื้นที่ห้องปรับอากาศ

รูปภาพก่อนปรับทางเข้า

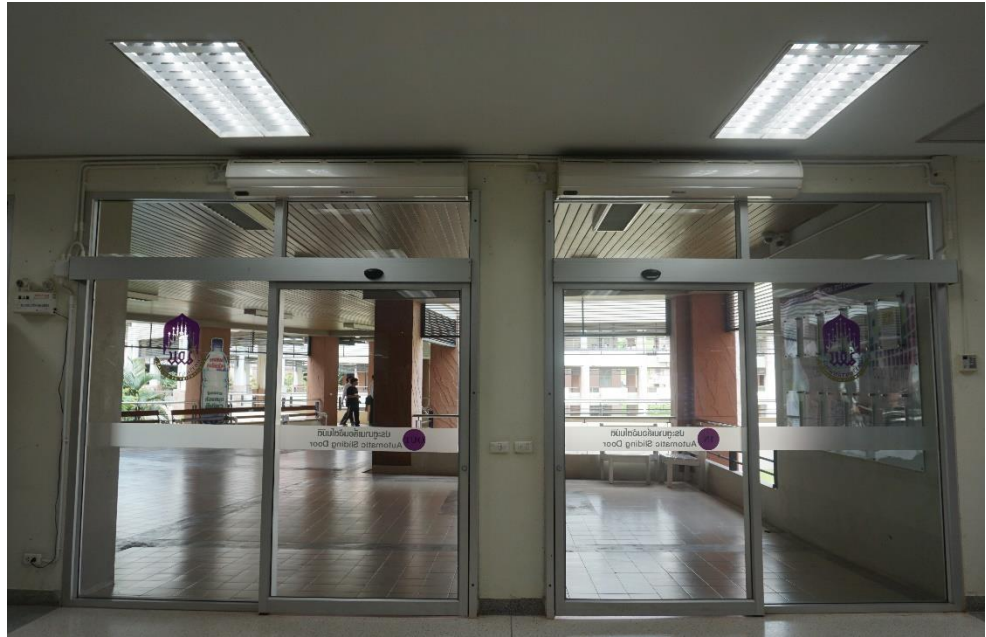
รูปภาพหลังปรับปรุงทางเข้า

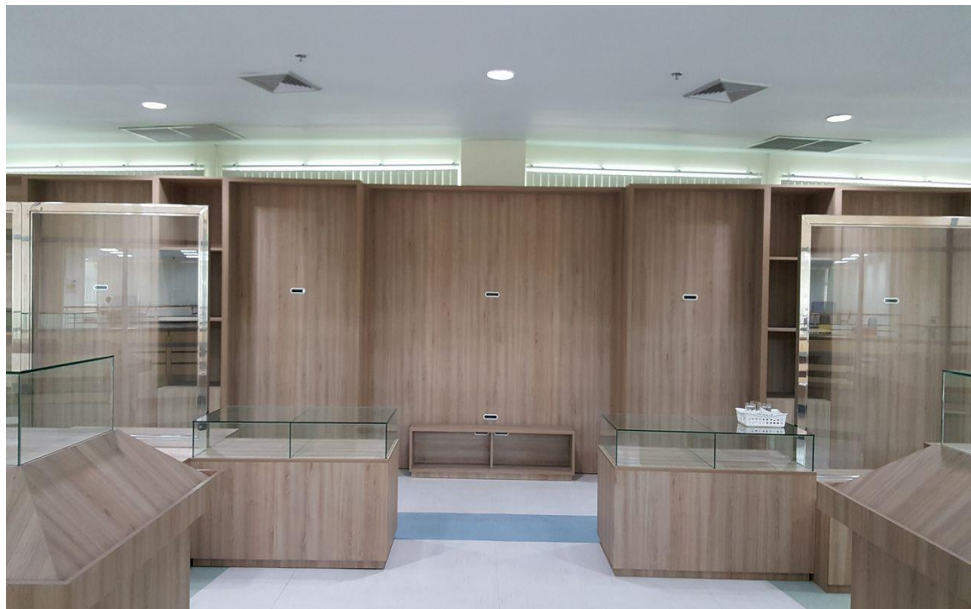
รูปปรับปรุงห้องหอจดหมายเหตุและข้อมูลท้องถิ่น

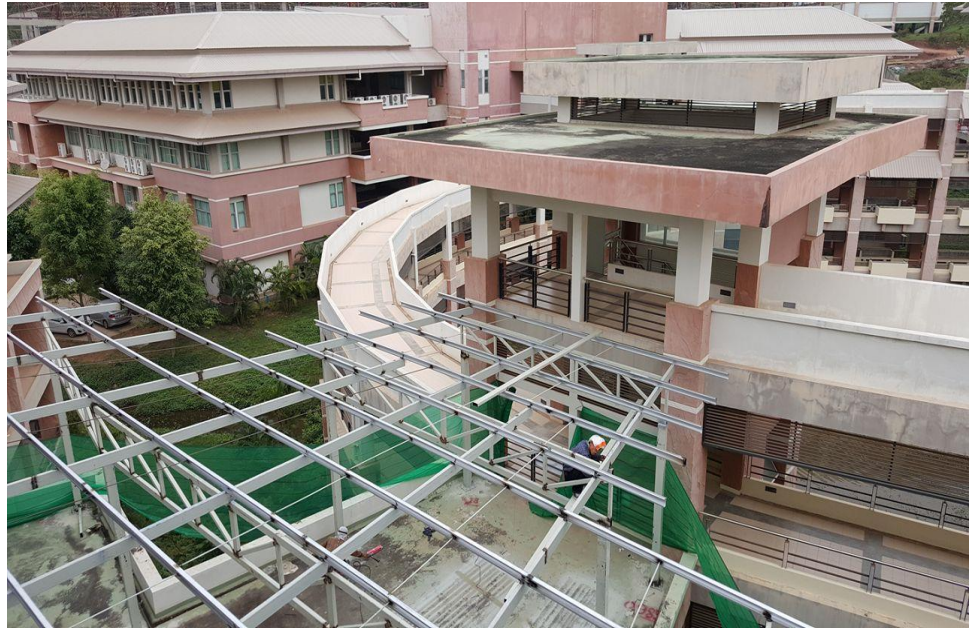
รูปปรับปรุงห้องทำงานหอจดหมายเหตุและข้อมูลท้องถิ่น

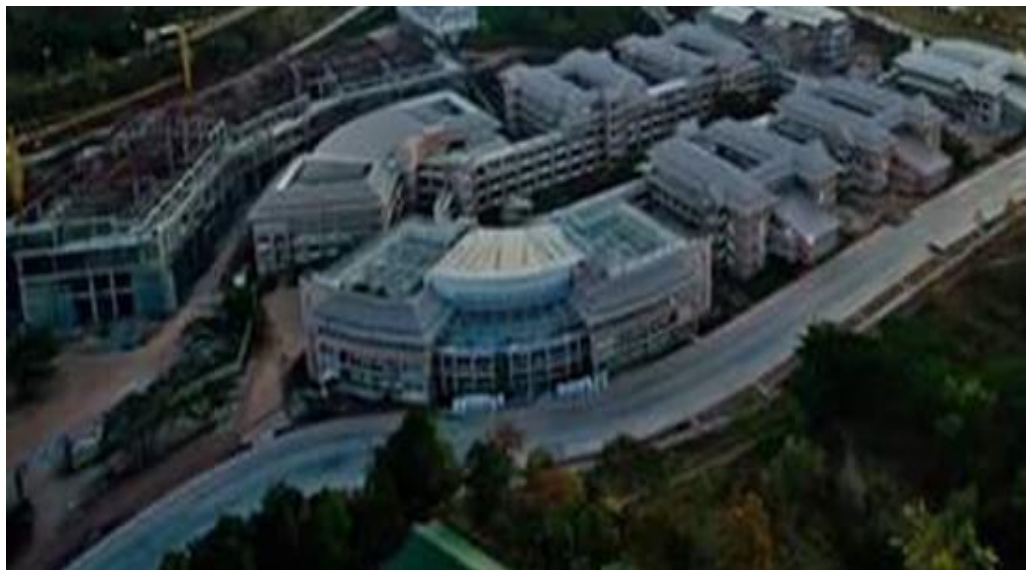
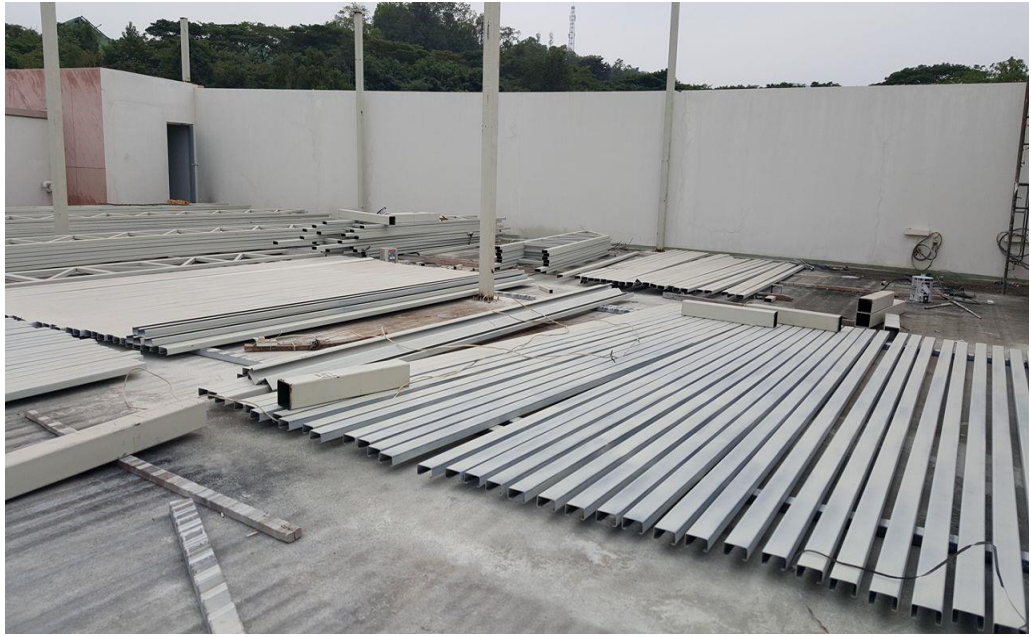
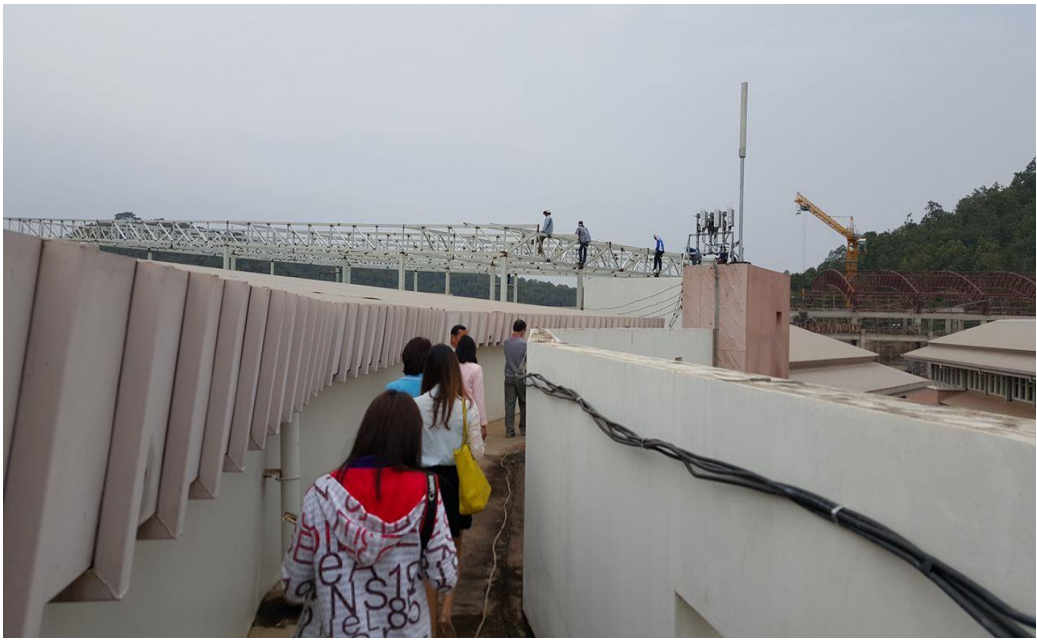
3. จากประเด็นปัญหาเรื่องน้ำซังทำให้น้ำระบายไม่ทัน ทางศูนย์บรรณสารฯ ได้ปรับปรุงดาดฟ้า ซึ่งมีการต่อเติมจากพื้นที่โล่ง เป็นห้องให้บริการสำหรับนักวิจัย และห้องประชุม

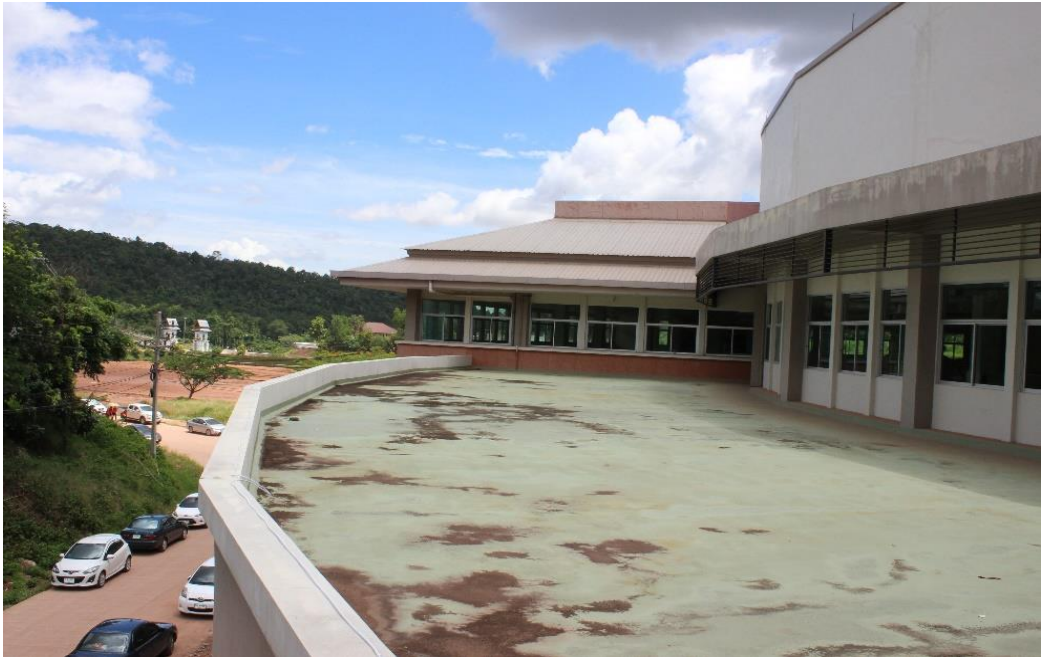
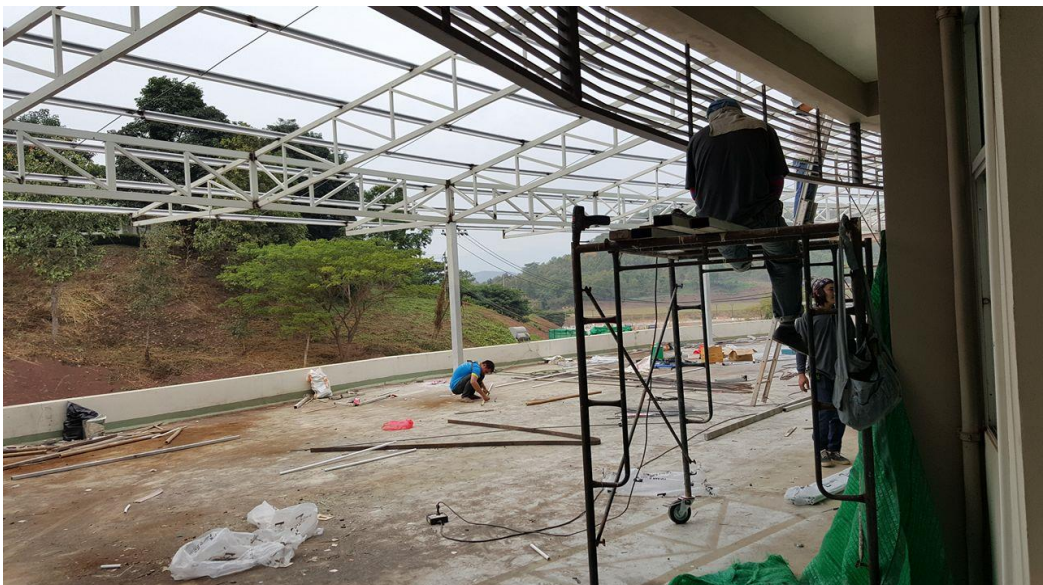
4. งานปรับปรุงลานอเนกประสงค์ชั้น 3 เป็นห้องสมุดชุมชน

รูปภาพอาคารเดิม ก่อนปรับปรุงเป็นห้องสมุดชุมชน

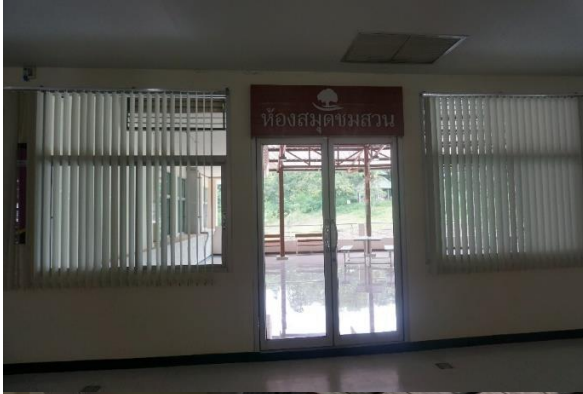
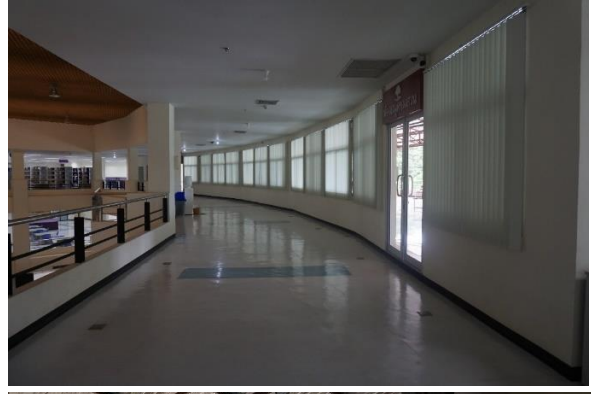
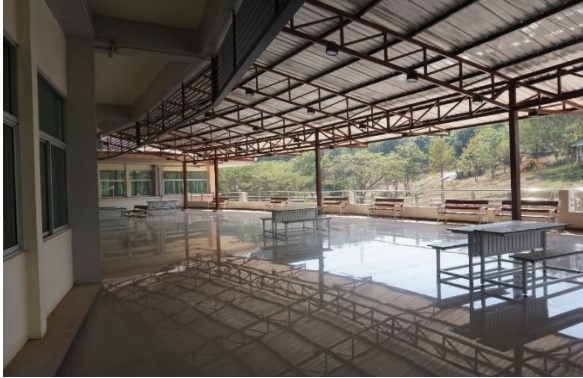
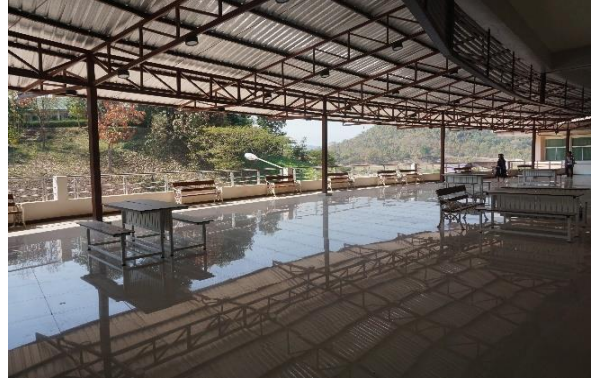
รูปภาพอาคารปัจจุบันได้มีการจัดสภาพสิ่งแวดล้อมภายนอกอาคารห้องสมุด เพื่อให้ผู้ใช้รู้สึก
ผ่อนคลายไปกับธรรมชาติ

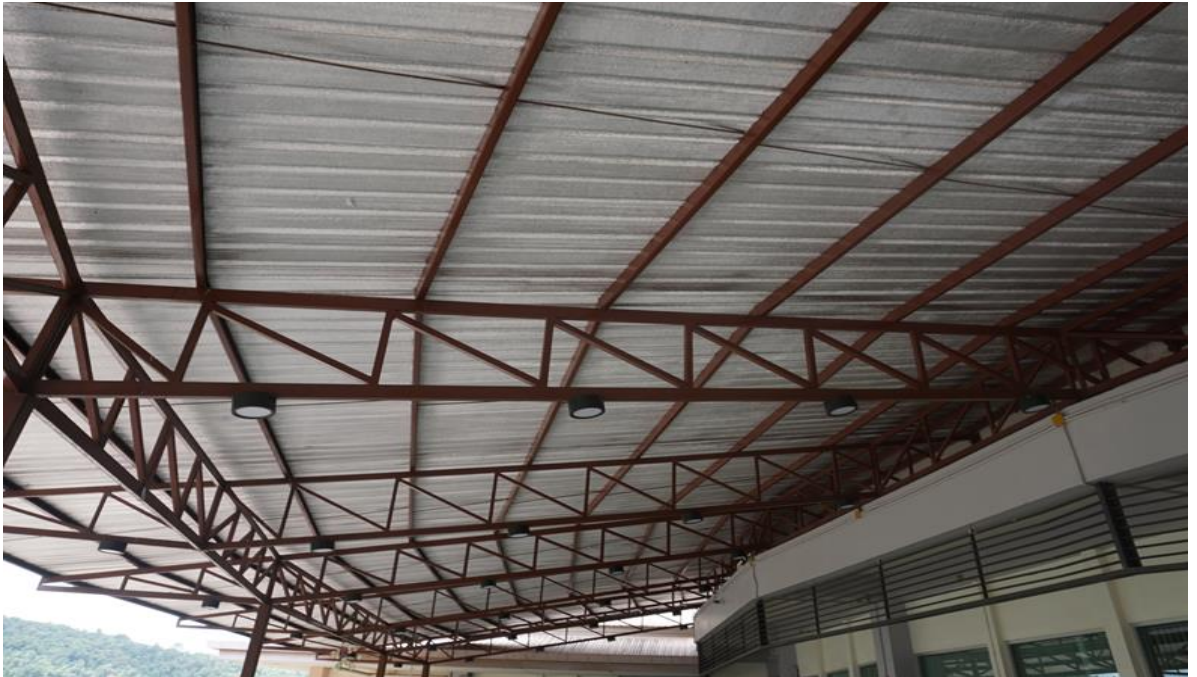
รูปภาพติดตั้งฉนวนกันความร้อนใต้หลังคาตามความเหมาะสมของอาคาร
